**HAUSFORSCHUNG & BAUAUFNAHME**  
**ARMIN SEIDEL DIPL. ING.**  
Kirchstr.1 73760 Ostfildern  
TEL 0711/348 28 80

**ALTSTADTSTRASSE 23**  
**EPPINGEN**

BAUHISTORISCHE UNTERSUCHUNG

**VORBERICHT**

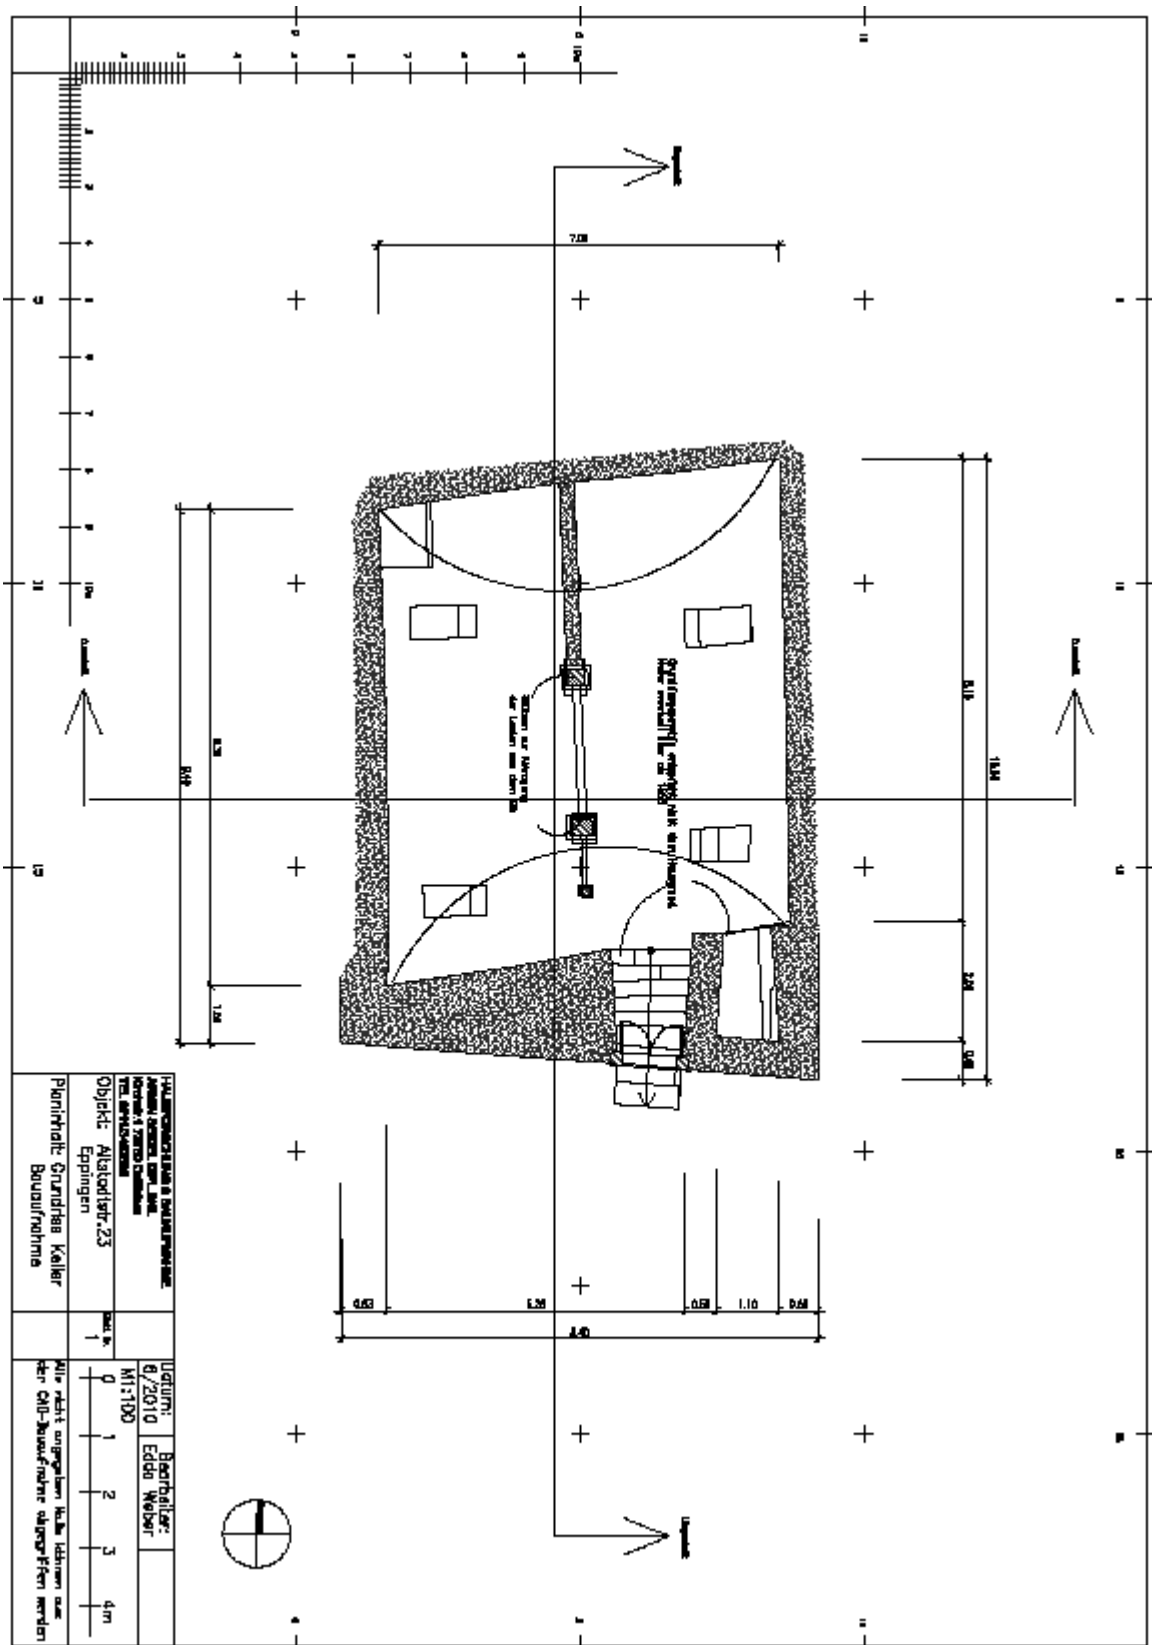
HAUPTBEREICHUNG: Altstadtstr. 23 Objekt: Altstadtstr. 23 Eppingen		Datum: 07/2010 Bearbeiter: Eddo Weber	
Paritätliche Grundbesitzer: Bauauftragnehmer		Alle nicht angegebenen Maße können aus den CAD-Bauplänen abgelesen werden	
Blatt Nr. 1		Maßstab: 1:100	
0		1 2 3 4m
